[総合地域研究所 平成27年度「共同研究」中間報告]

災害と地域性に関する地理学的研究

東日本大震災と千葉市海岸低地の地震対策への一考として

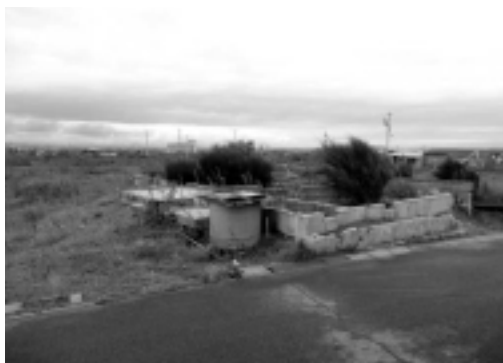
仙台市では、市役所震災復興室近藤氏から震災状況および復興計画の説明を聞いた。また、海岸部で被災が大きかった仙台市若林区荒浜地区周辺の海岸部を訪ねた。

01 荒浜地区津波被災地(仙台市)

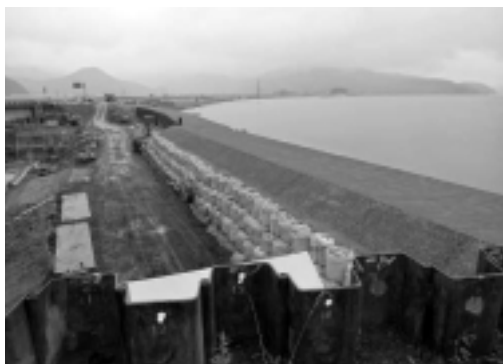
女川町から海岸付近を北上して行くと、北上川を渡る手前、河口から4km付近に石巻市立大川小学校がある。北上川沿いの集落ならびに大川小学校は北上川堤防を越えて来た津波で大きな被害を受けた。河口近くは地盤沈下で農地、集落とも海面下に沈んだ所もある。集落はほぼなくなり、大川小学校は、瓦礫を撤去してはいるが、被災した無残な状況のまま残されている。

03 北上川、新北上大橋上流堤防修復工事(石巻市)

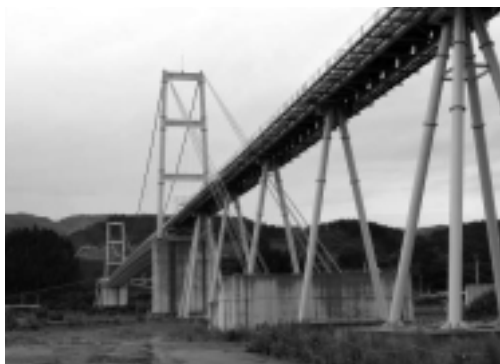
04 土砂運搬用の巨大なベルトコンベア(陸前高田市)

津波による大きな被害を受けた女川町では新駅が完成し、ここを起点とした新商店街の建設が進んでいた。越前高田市では、山を切り崩した土砂を全長3kmの巨大なベルトコンベアで運ぶ、嵩上げ工事が進められていた。奥まった湾に位置する大船渡市では、真新しい魚市場が完成し、活気づいていた。また、巨大な堤防の建設は、各所で行われていた。

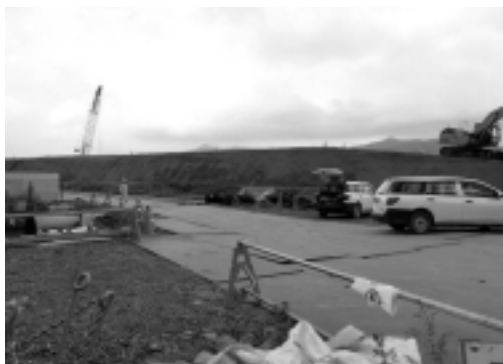
07 海岸防潮堤工事(宮古市)

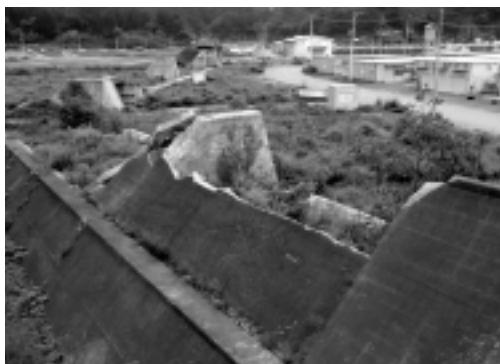
08 津波で破壊された田老地区堤防と付近の仮設住宅(宮古市)

宮古市では、市役所広報課山田氏から震災状況および復興計画の説明を聞き、その後田老地区の被災地を訪ねた。田老地区は、明治29(1896)年、昭和8(1933)年と続けて大津波による壊滅的被害を受け、長大な防潮堤を築いた防災の町として知られるところであった。今回の津波は、その防潮堤を越えて押し寄せ、大被害をもたらした。防潮堤は修復、嵩上げ工事が行われ、背後の被災した土地は、基盤整備が行われている状況であった。

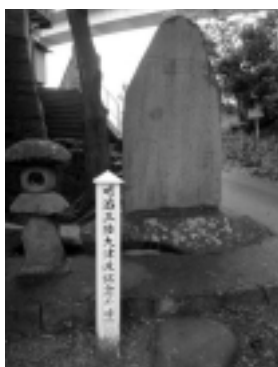
09 蛸ノ浜地区の明治三陸津波到達地点にある記念碑(海拔30m付近)。2011年津波はこの碑を超えている。(宮古市)

景勝地浄土ヶ浜(宮古市)の西に位置する蛸の浜地区には、明治三陸大津波(1896年・明治29年)の碑が建っている。今回の津波はその高さを超えるものとなった。西側海岸部の鉾力崎地区も大きな被害を受けた。

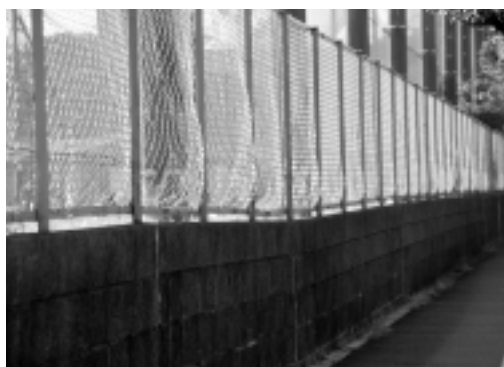
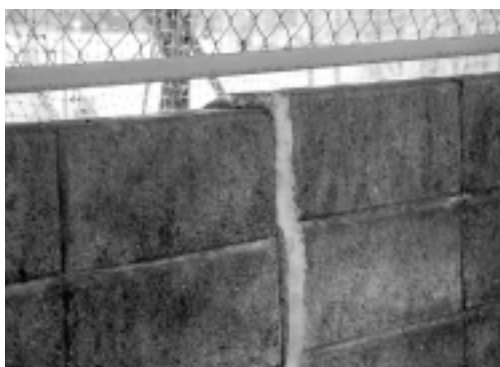
震災時に発生した液状化は、地層粒子の隙間にある地下水の水圧が高まり、水圧を示す地下水位が地表に達すると粒子が水に浮いた状態になり、支持力がなくなる状態である。千葉市の海岸部では、国道14号線より海側の埋立地で液状化現象が発生した。震災発生から5年を経過した現在でも、その痕跡を各所で見る事ができる。千葉市立稲毛高校のグラウンド周囲では、フェンスのゆがみとブロック塀の段差（写真6.1）、美浜区磯部7丁目では住宅の傾斜した門（写真6.2）が、地震による液状化被害の影響を物語っている。

写真 6.1 液状化でゆがんだ千葉市立稲毛高校のグラウンド周囲のフェンスとブロック塀

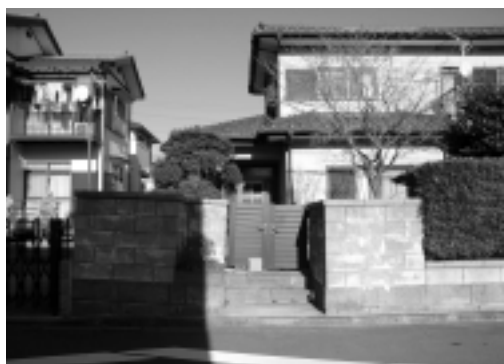
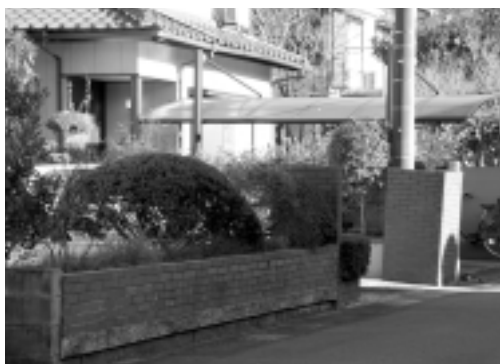
写真 6.2 液状化によって傾いた美浜区磯部7丁目の住宅の門

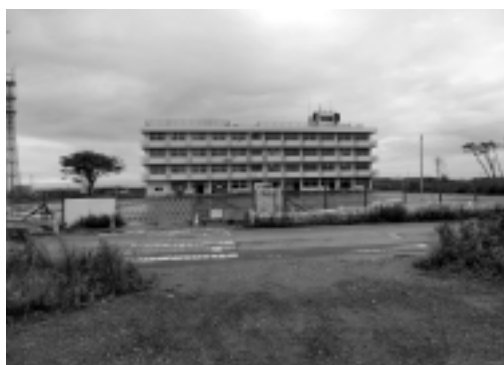
東日本大震災により、被災地では多数の学校が津波の被害に遭い、多くの児童生徒が犠牲となった。これらの学校は、海岸からの距離が近く、海拔高度の低い場所に位置していた。著者らの調査した石巻市の大川小学校は、74人の犠牲者を出し、避難の在り方が問われているが、北上川河口の海拔1mに位置していた。また、仙台市若林区の荒浜小学校は、海岸から700m、海拔2mであった。

写真 6.3 仙台市立荒浜小学校 海拔2m

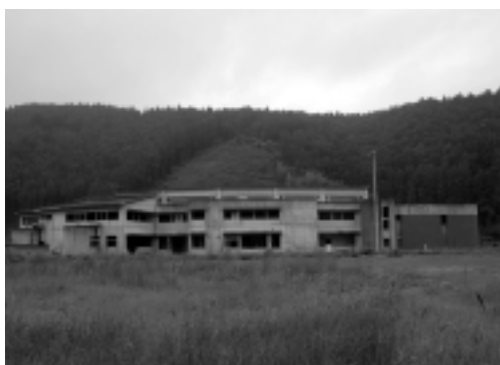
写真 6.4 石巻市立大川小学校 海拔1m

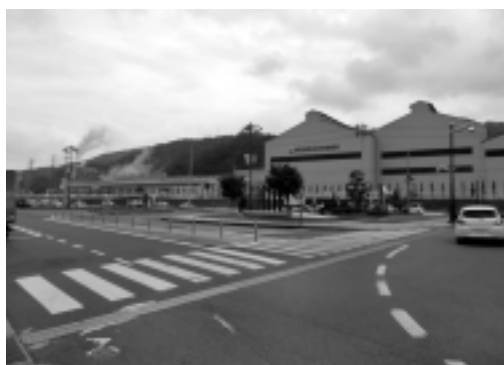
釜石市は、日本の近代製鉄業発祥の地であり、日本最古の製鉄所がある。官営の製鉄所として1880（明治13）年に操業を開始した。現在は線材の生産拠点として、新日鐵住金釜石製鉄所が操業している。2011年3月11日に発生した東日本大震災では、地震直後の津波で線材工場など一部設備が冠水した。また、母材であるピレットの入荷や製品の出荷に使う自社港湾設備の損壊の影響で一部設備が冠水し、操業再開の見通しが立たなくなった（写真6.7）。

写真 6.7 新日鐵住金釜石製鐵所(釜石市)
海拔5m
